# 非常见问题解答

## “切除电容” (capacityectomy)? 听起来很痛苦!

**问题：**三个高速放大器中的一个出现振荡，这是什么原因呢？

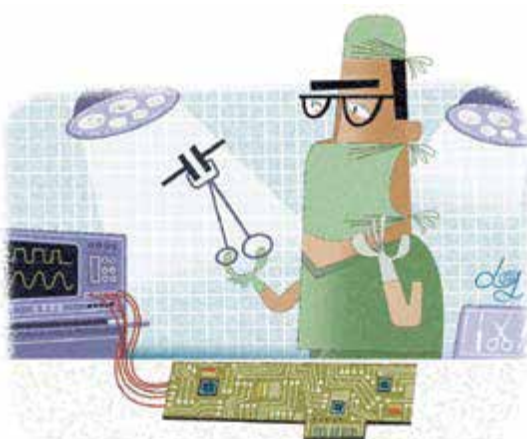
解决方案是“切除电容capacityectomy”（注：这不是一个真正的词汇）——尽管电路板上已存在寄生电容，想要去除它是非常困难的。在这些情况下，预防是关键。电容是由放大器的焊盘、增益设置和反馈电阻焊盘、电路板绝缘介质以及接地层而形成的。我们通常建议去

除放大器焊盘下的接地层，以及反馈与增益设置电阻焊盘和反向输入端周围的接地层。这样就可以有效的去除寄生电容的下极板，因此可以消除寄生电容。这个方法也适用于输出，因为输出端的寄生电容也可能带来类似的问题。

具体说来，问题在于放大器反向输入端与地之间的寄生电容。反向输入端的寄生电容会给放大器环路响应引入一个极点，降低放大器的相位裕度，并导致不稳定、峰化及振铃。引起振荡不需要很大的电容<sup>1</sup>，如果不注意布局，那么在求和节点（反向输入）处很容易就会聚积2~3 pF的电容。因此建议客户尽可能的在电路试验板上进行试验与测试。如果不遵循正确的布局指南，那么高性能仿真设计将是毫无价值的。
